# ○2023技術研修会において紹介しました東京インキ(株) 「グランドセル」の市内施工事例について

今般、7月12日開催しました技術研修会でご紹介した東京インキ(株)「グランドセル」の施工事例がありましたので情報提供いたします。

活動組織名：乙連沢地域環境保全会

今回の施工延長 約20m

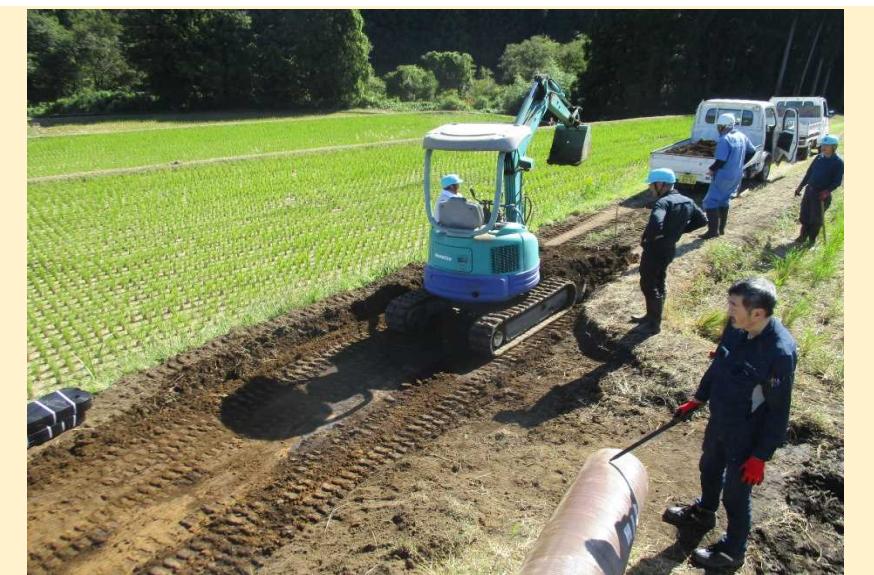
- ・施工箇所をある程度均一に均し、グランドセルの展開準備

- ・グランドセルを敷くための準備。深さ20cm程度

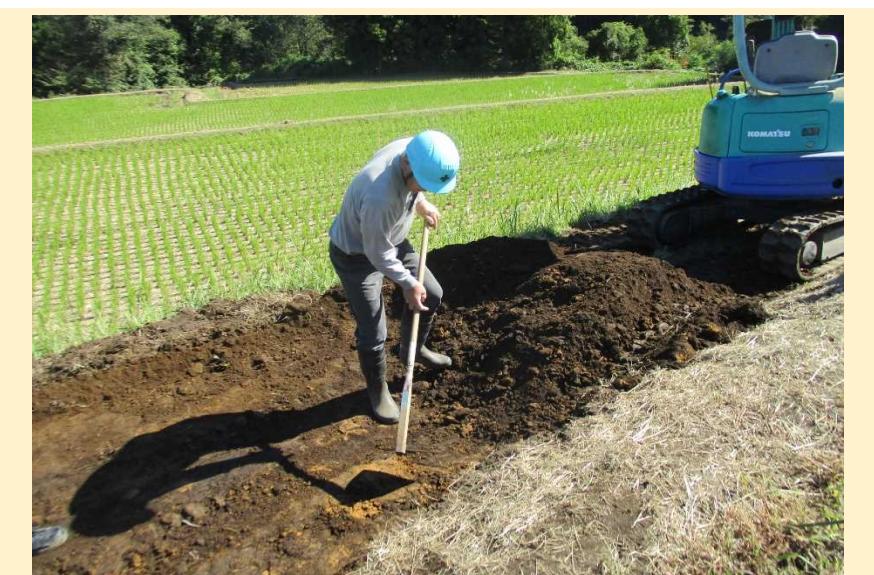
- ・組織員の協力によって凸凹を修正

- ・組織員の作業状況

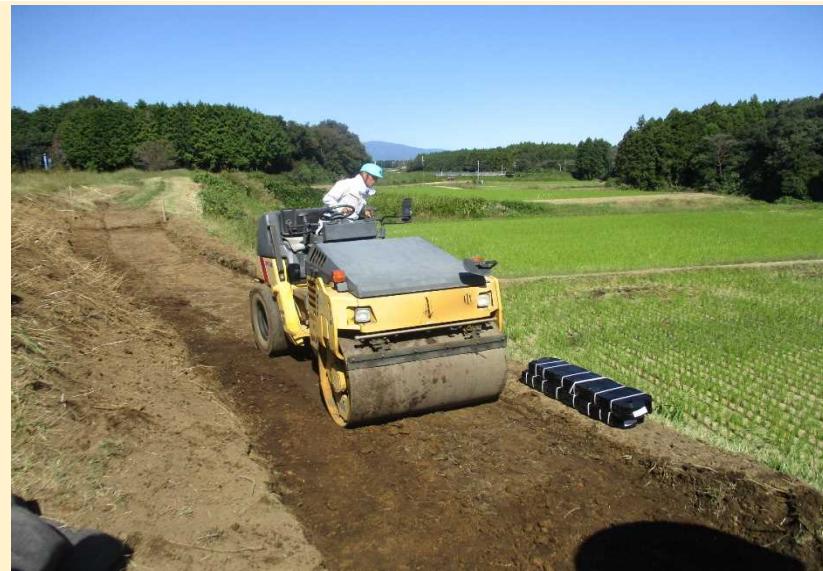
・ロードローラー均し①

- ・重機による敷き均しの仕上げ、グランセルを展開しやすくするために必要な工程

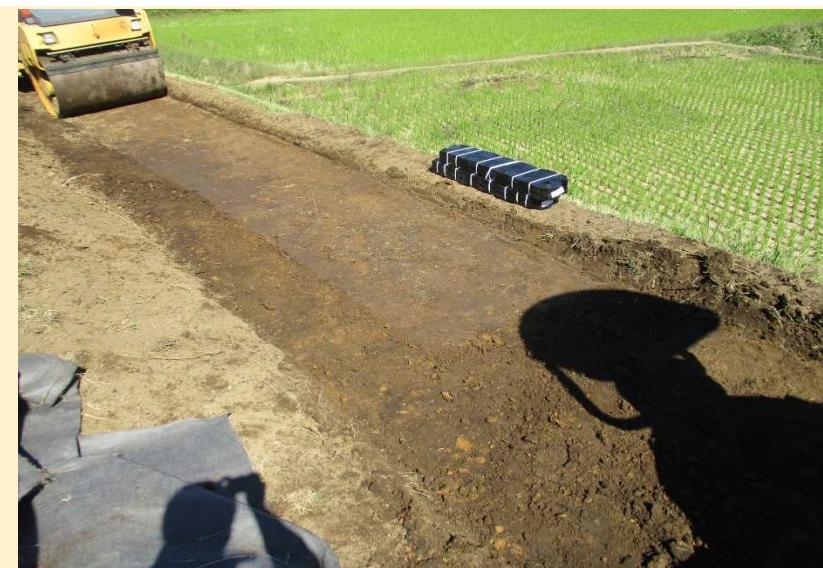
・ロードローラー均し②

・均し完了

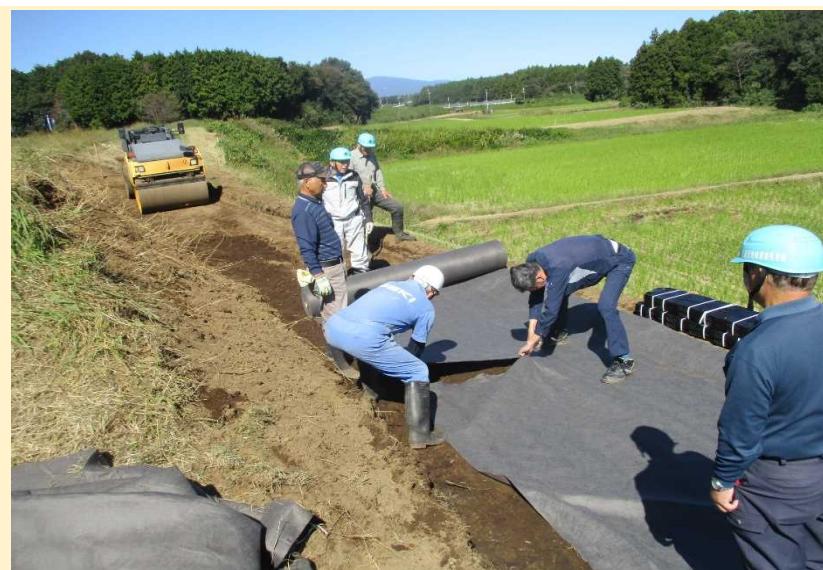
・不織布敷き①

- ・不織布を展開し、カーブ地点で切り込みを入れ、重ねるように敷き詰める

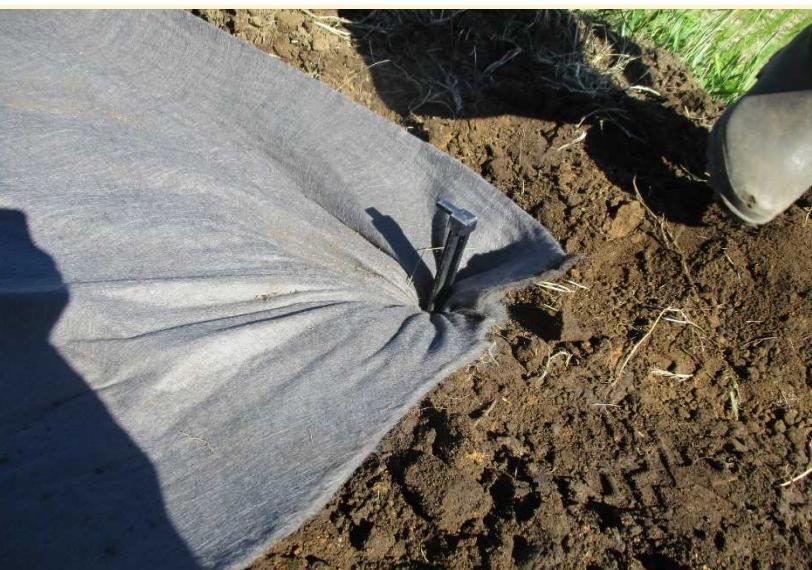
・ピン止め状況①

・不織布が動かないよう<sup>に</sup>ピン止め

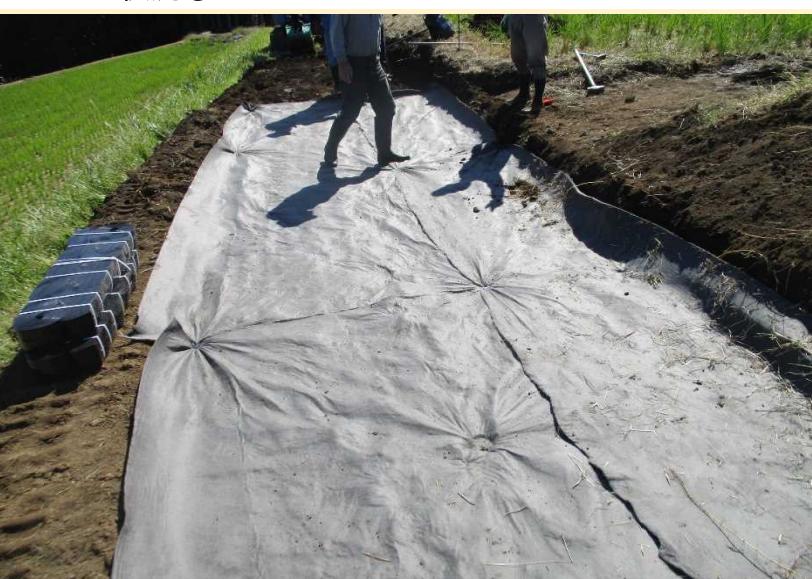
・ピン止め状況②

・ピン止め完了

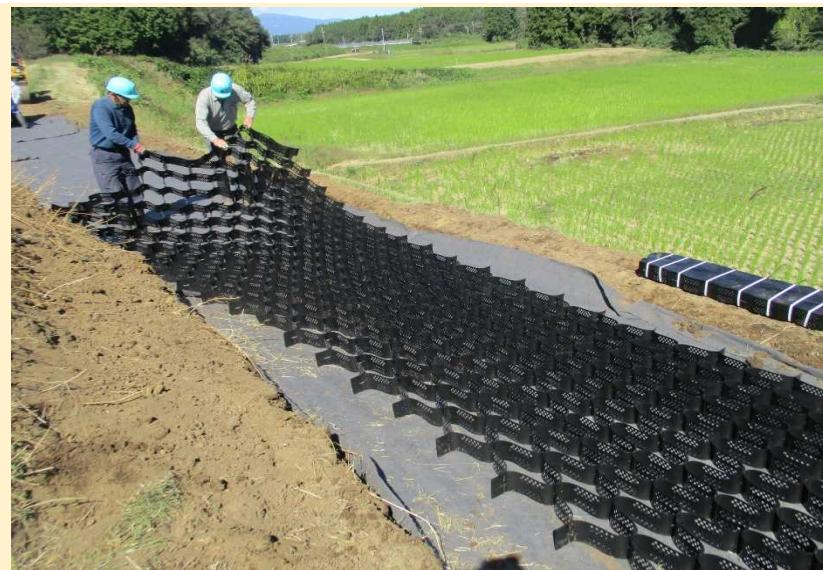
・グランドセル展開①

・端を抑えグランドセルを引き伸ばす

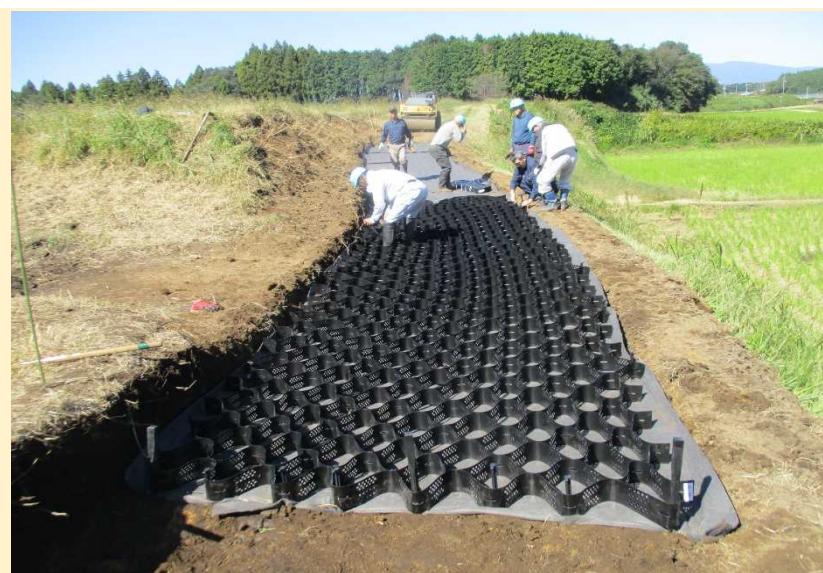
・グランドセル展開②

・農道の両サイドをペグで固定

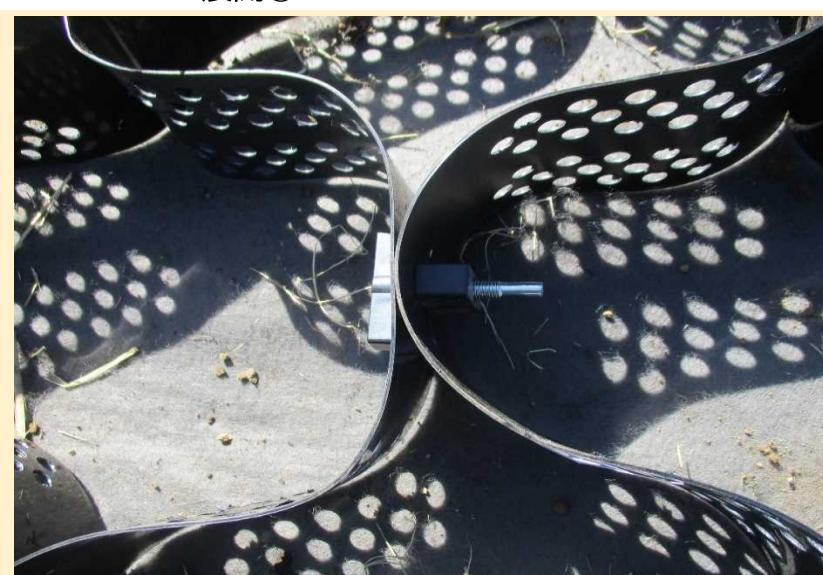
・グランドセル接続部

・グランドセルの接合部分はボルトによって接合

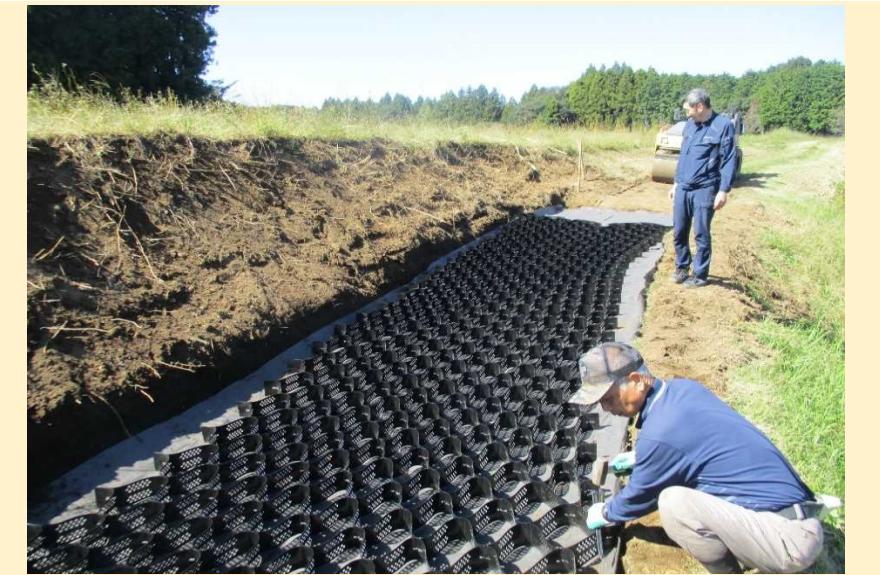
・グランドセル展開完了

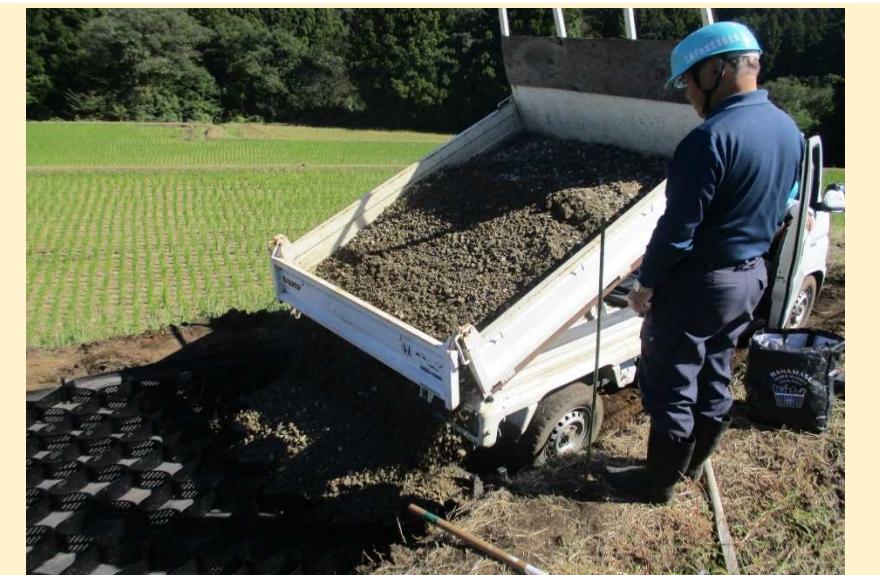
・砂利投入

・組織員による砂利の  
敷き均し状況

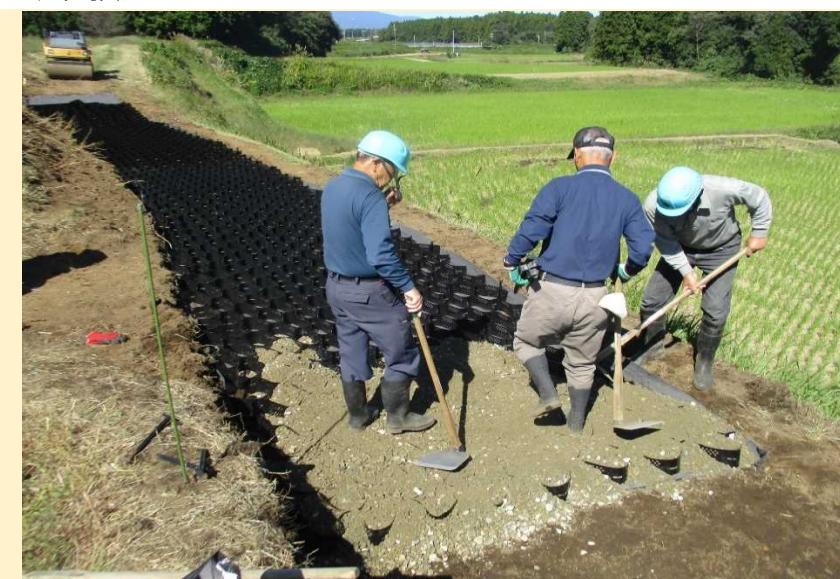
・砂利敷き均し状況

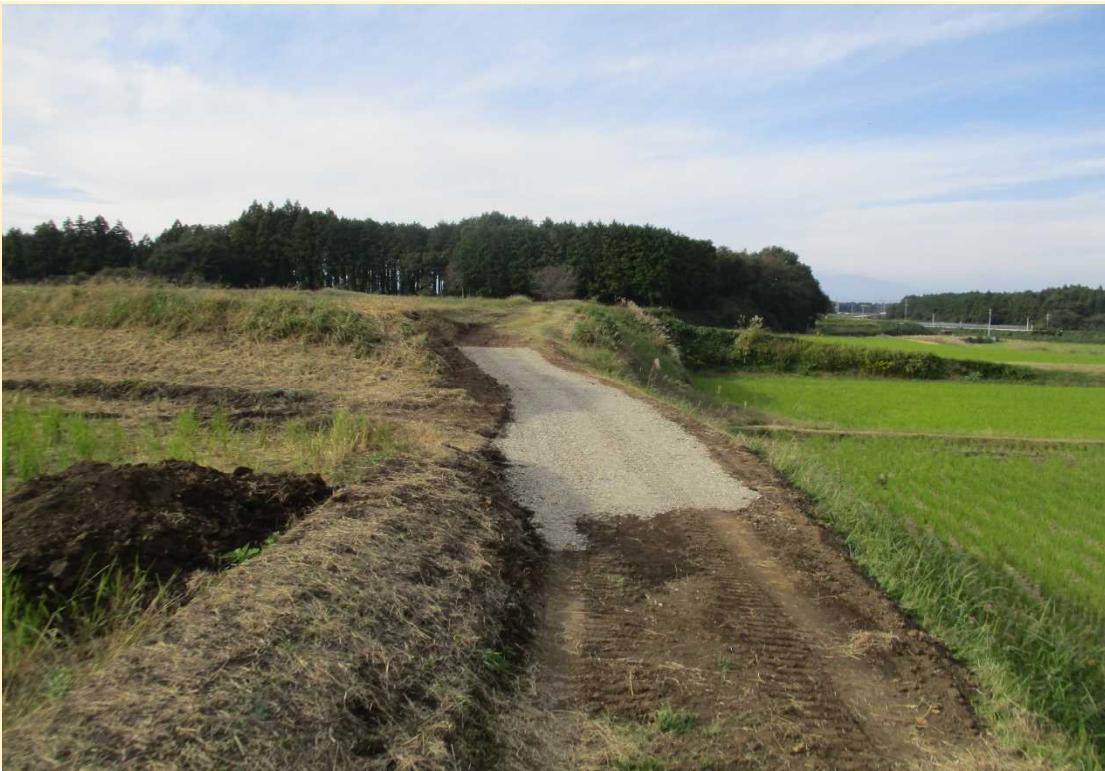
- ・施工完了状況①
- ・活動組織では勾配のきつい農道においてグランドセルを延長したいと考えている
- ・課題としては、やはりコスト面にあり、敷砂利と比較するとだいぶ割高である

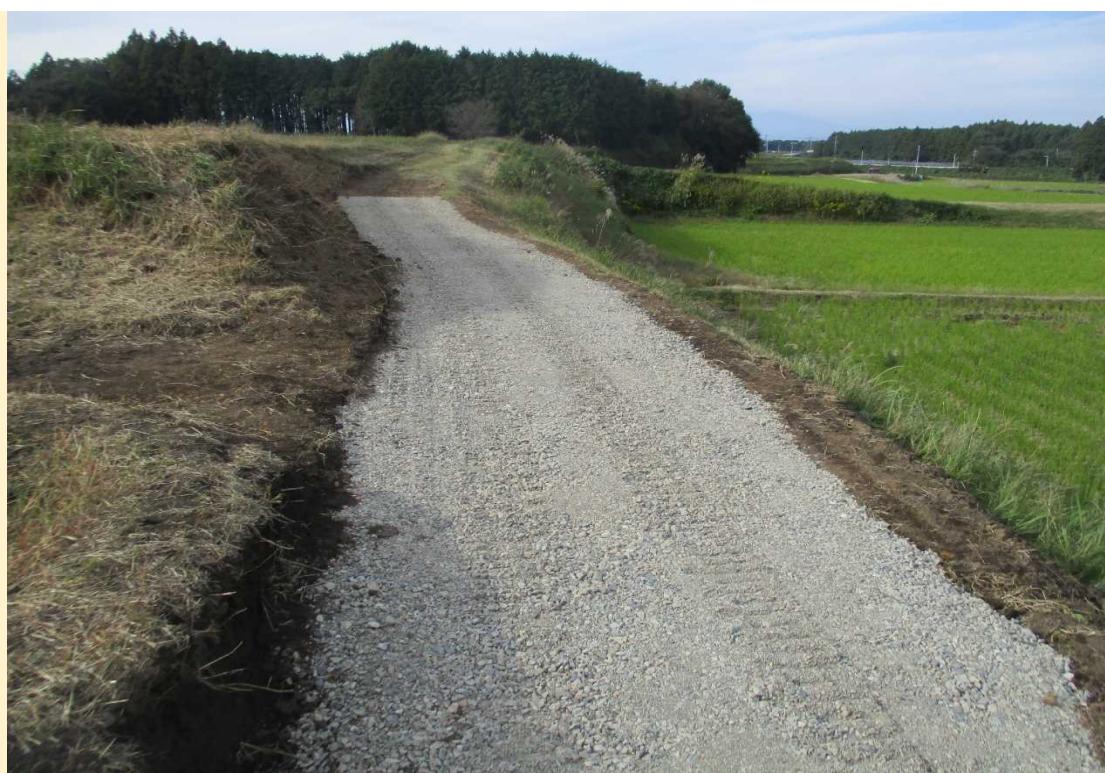
- ・施工完了状況②
